STENI DANMARK

Snit i gavl, vinkelret på tagflade

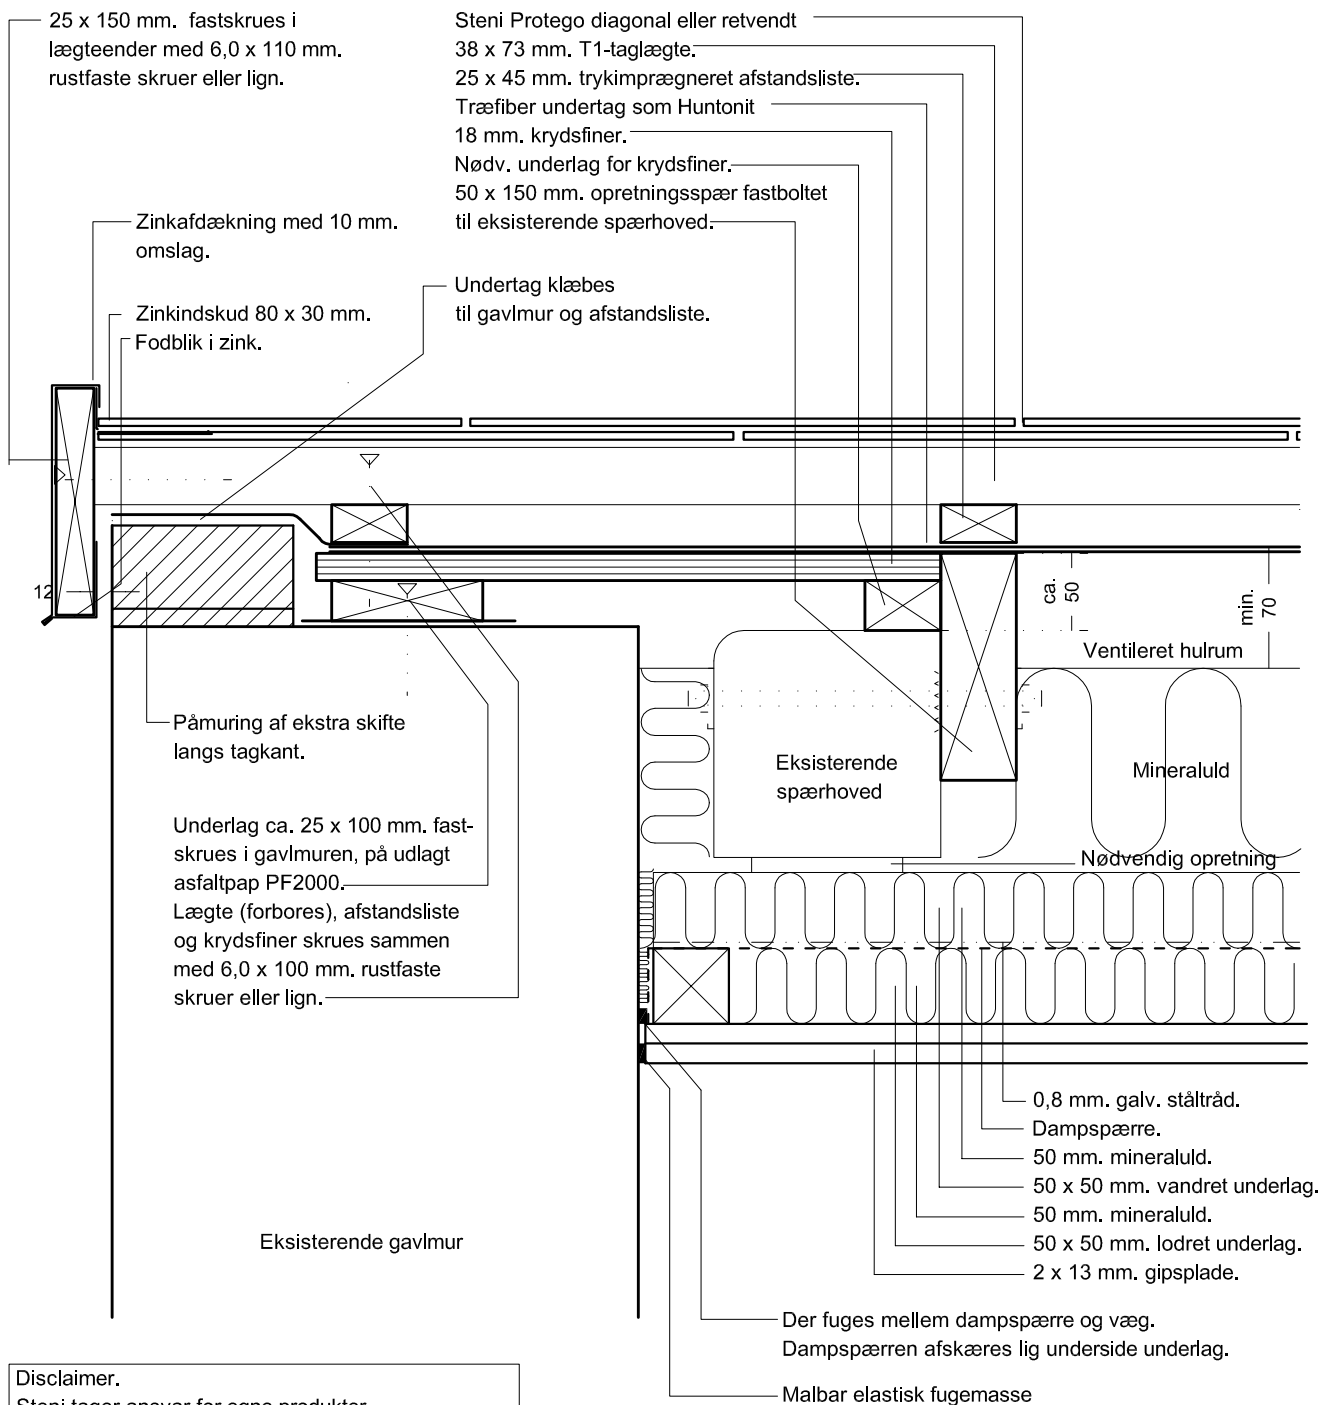
Bemærk.
Eksisterende gavlforankringer skal eftergås for tæring, og om nødv. udskiftes til nye.

Bemærk.
Træværk må ikke komme i direkte kontakt med murværk.
